CONCEPTO TÉCNICO DE LA COMISIÓN DE LA UNIVERSIDAD DEL VALLE ACERCA DE LOS IMPACTOS Y MEDIDAS DE MITIGACIÓN DE OCUPACIÓN DE CAUCE DEL RÍO LILÍ Y APROVECHAMIENTO FORESTAL

Santiago de Cali – Mayo de 2019

Concepto solicitado por el Tribunal Administrativo del Valle de Cauca en el marco del proceso 76-001-23-33-005-2017-1223-00

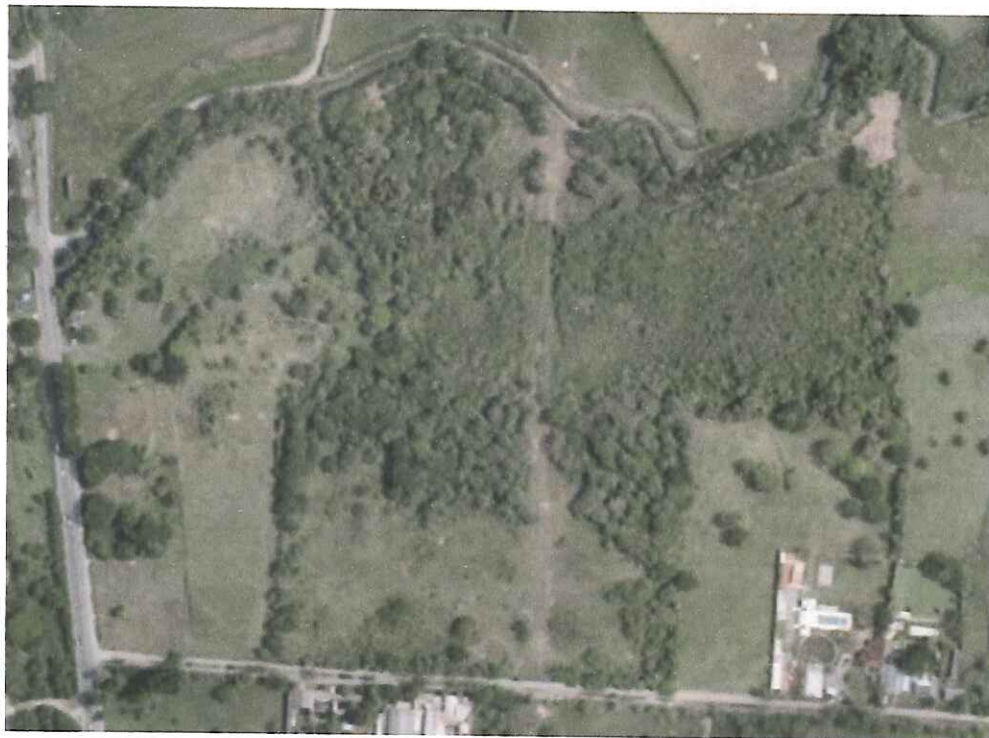
Figura 9. Imagen satelital sector Plan Parcial, año 2009. Fuente: Archivo Planeación Municipal Cali

En este siglo la zona de estudio continuó su proceso de regeneración natural arbórea, con la consolidación de un relicto boscoso que inició con chiminangos y luego se fue complementando con otro tipo de especies características de bosques mixtos secundarios (ver Figura 9).

La rectificación del río Lili se evidencia en las fotografías aéreas mostradas anteriormente, el río Lili tenía unos meandros que se observan en las fotografías anteriores al año 1957 a ambos lados para disipar la energía que trae desde los Farallones de Cali, pero desde la fotografía del año 1986 se observa que se ha rectificado gradualmente y las madres viejas más amplias del río Lili en esta zona ya no existen. Estas madre viejas no solamente estaban en el margen derecho del río, que corresponde al predio actual El Cortijo, sino también habían meandros considerables en el margen izquierdo del río, lugar donde actualmente está urbanizado (barrio Valle de Lili).

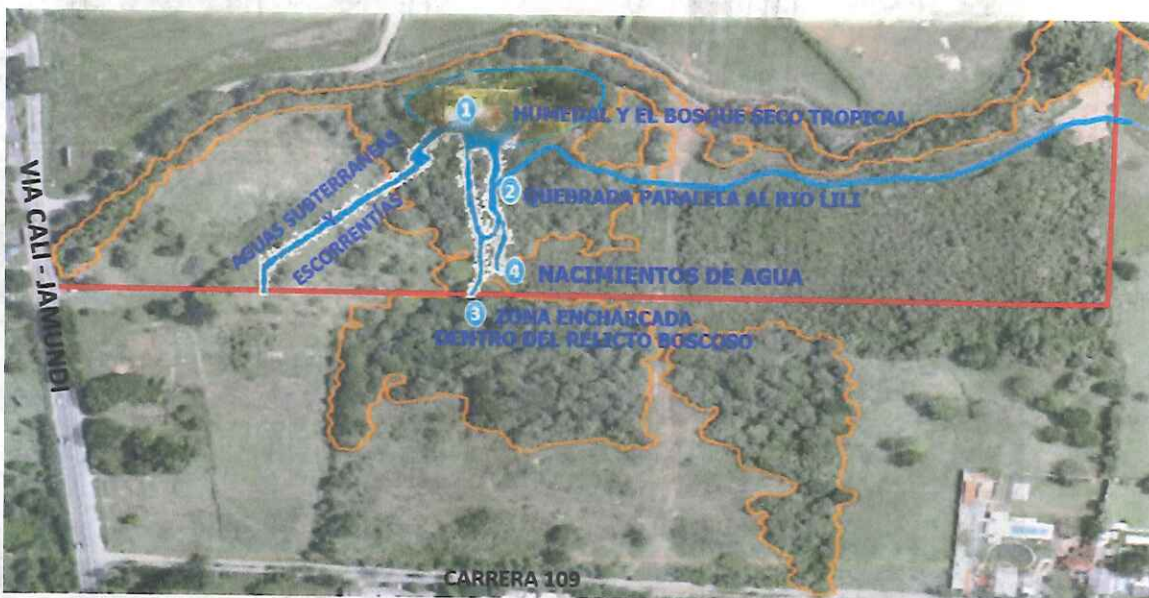
Figura 11. Esquematización de los nacimientos y quebrada en el predio El Cortijo

En el predio existen 4 nacimientos de agua y una quebrada, producto de un afloramiento de agua que nace y muere en el mismo predio (ver Figura 11), está quebrada corre de manera paralela al río Lili y desemboca en el mismo río; según el estudio de Muñoz et al., (2011) la quebrada está dentro del margen de protección de 30 metros del río Lili. Estos afloramientos indican que el nivel freático en la zona es alto y la riqueza hídrica de la misma condiciona el ambiente para diferentes especies tanto animal como vegetal.

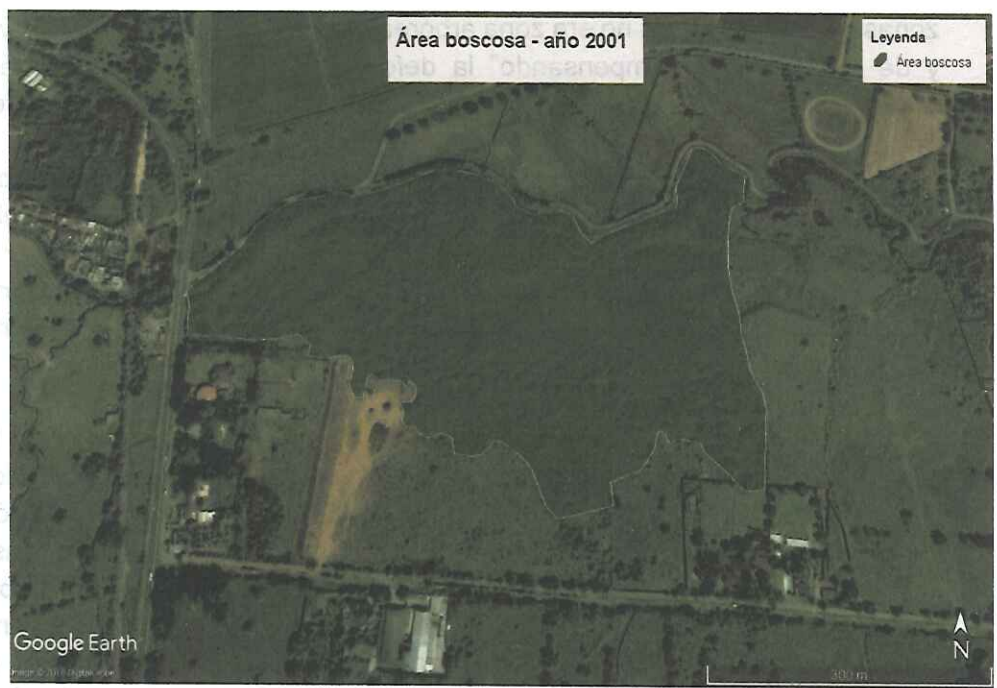
Figura 14. Área boscosa año 2001 predio El Cortijo.
 Fuente: Imagen satelital Google Earth

El predio El Cortijo ha sido afectado por el aprovechamiento forestal en el que se talaron más de 1627 árboles. En la Figura 14 puede observarse el área boscosa que existía en el predio para el año 2001, es un área que tiene continuidad espacial a diferencia del área boscosa del año 2017 (ver Figura 15). En la Figura 15 puede observarse que existen distintos parches o zonas deforestadas en medio del área boscosa que había en el 2001, esta discontinuidad vegetal afecta negativamente el ecosistema y la fauna que habita en el.

El área boscosa del año 2001 corresponde a 22.93 hectáreas y para el año 2017 es de 17.75 hectáreas, cabe anotar, que en la fotografía aérea del año 2017 se tuvo en cuenta

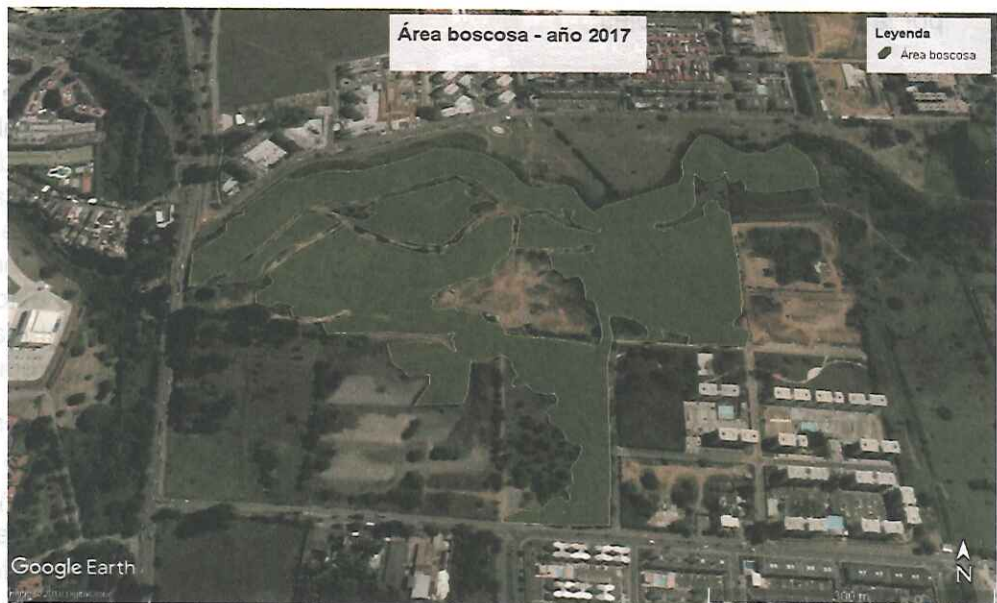
Figura 15. Área boscosa año 2017 predio El Cortijo
 Fuente: Imagen satelital Google Earth

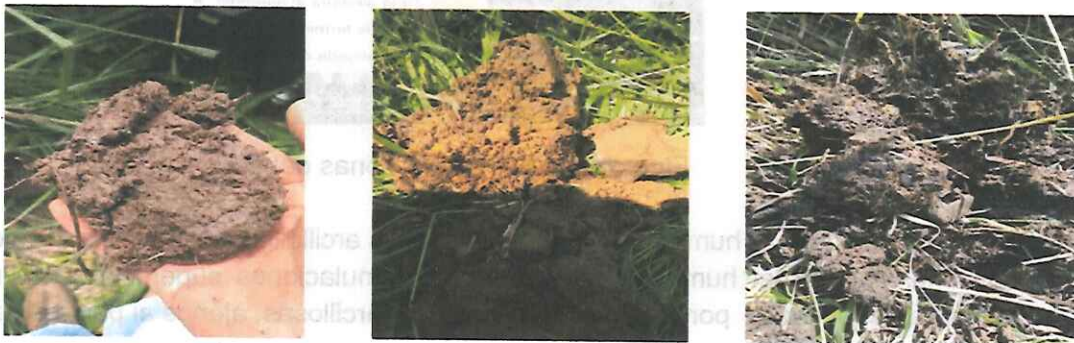
A. Dentro del humedal

B. Cercanías al lote vecino, lado oriental.

Figura 16. Cambios texturales en el área del concepto

La zona donde se realiza la intervención tiene un área de 9,5 ha aprox. que incluyen la intervención sobre el humedal para la corrección y construcción de Dique contra inundaciones y el área donde se proyecta construir la Calle 103 y la Terminal de transporte Sur del MIO, la cual ha sido transformada desde hace varios años por el uso dado al suelo, observando cambios en la composición textural de éste en diferentes zonas Como se aprecia en la Figura 16 y pérdida o disminución de vegetación Figura17.

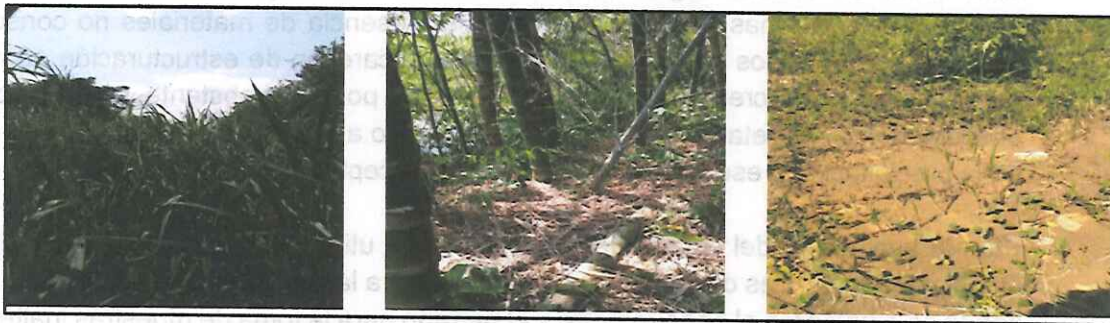
Figura 17. Cambios en la vegetación en el área del concepto

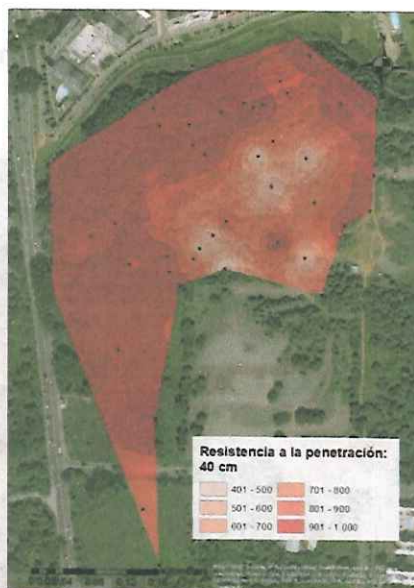
Figura 21. Resistencia a la penetración 40 cm

Las Figuras 19, 20 y 21 muestran el comportamiento espacial de la resistencia a la penetración a 10, 25 y 40 cm de profundidad.

A los 10 cm de profundidad en la zona aledaña al humedal la resistencia a la penetración estuvo entre 200 y 300 Newton (N) mientras que en zonas cercanas a los diques y carretables construidos la resistencia aumenta a 400 y 600 N, con áreas aisladas por fuera de la zona aledaña al humedal donde la resistencia alcanza los 1000 N.
